平成5年8月豪雨による鹿児島災害調査報告

REPORT ON THE LANDSLIDE AND FLOOD DISASTERS CAUSED BY
THE HEAVY RAINFALL IN AUGUST, 1993 IN KAGOSHIMA, JAPAN

防災科学技術研究所

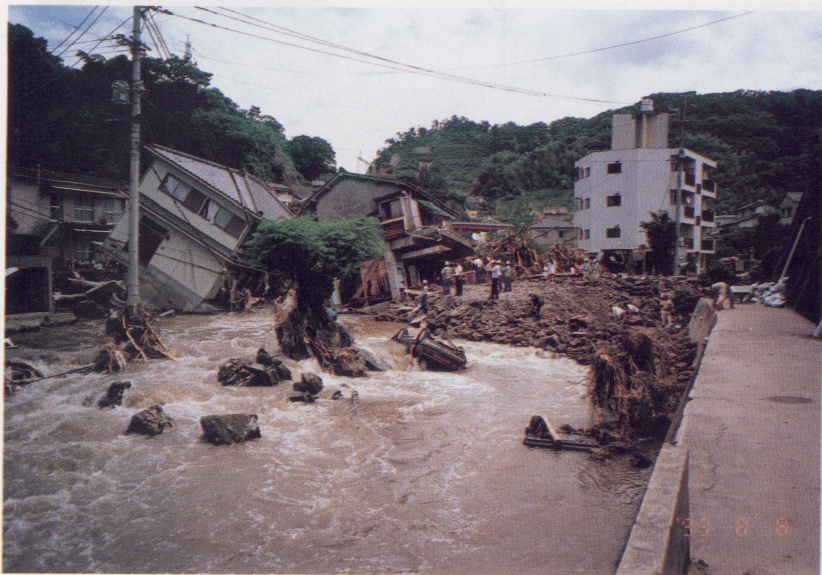
口絵写真 1 鹿児島市稲荷町清水中学校付近の洪水被害状況（鹿児島県河川課提供）
8月6日夕刻の集中豪雨により稲荷川沿いの住家や自動車は濁流に押し流された。
Photo 1 Damaged area near Shimizu Junior High School, Inari-cho in Kagoshima City.
Flooding of the Inari River on Aug.6,1993 washed away houses and cars.
(Courtesy of River Works Division of Kagoshima Prefectural Government)

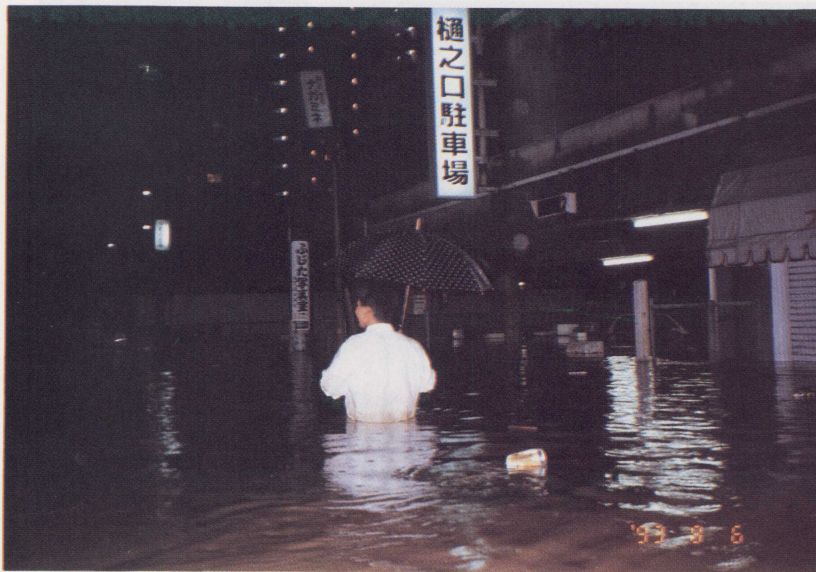
口絵写真 2 鹿児島市樋之口町の浸水状況（鹿児島県河川課提供）
8月6日夕刻の集中豪雨により、当時、洪水位は道路上1.2mにも達していた。
Photo 2 Inundated residential area in Toinokuchi-cho in Kagoshima City.
Flood water rose up 1.2 meters above the road on the evening of Aug.6, 1993.
(Courtesy of River Works Division of Kagoshima Prefectural Government)

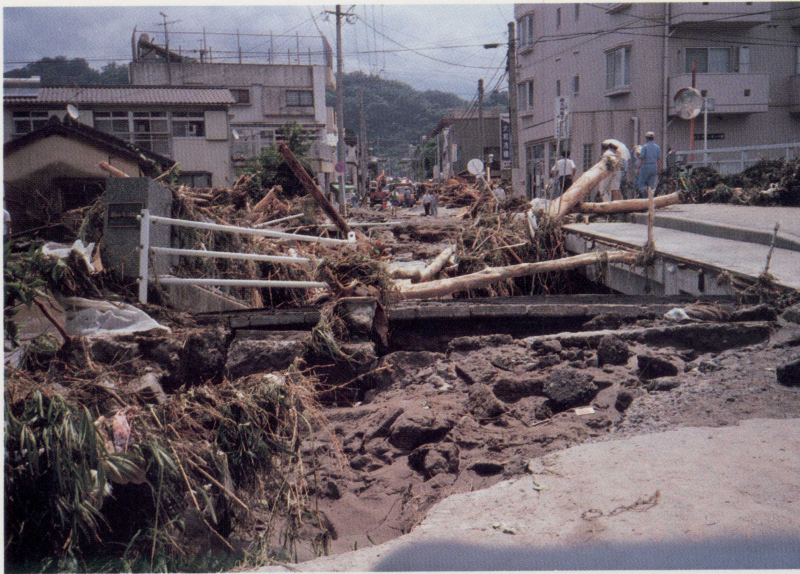
口絵写真 3 鹿児島市稲荷川一つ橋付近の洪水直後の被害状況（8月6日豪雨）
（鹿児島県河川課提供）

Photo 3 Damaged area near Hitotsu Bridge (the Inari River) in Kagoshima City just after the flood of Aug.6, 1993. (Courtesy of River Works Division of Kagoshima Prefectural Government)

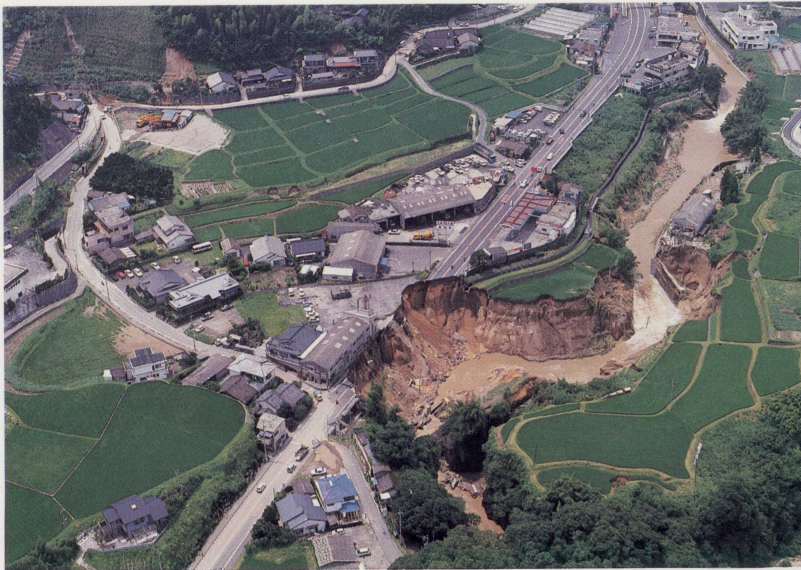
口絵写真 4 鹿児島市小山田町国道3号線の陥没（国際航業株式会社提供）
8月6日の洪水により甲突川の河岸が削り取られ、国道3号線が不通となった。

Photo 4 The national road No.3 eroded by the flood(the Kotsuki River) of Aug.6, 1993 in Oyamada-cho, Kagoshima City. (Courtesy of Kokusai Kogyo Ltd)

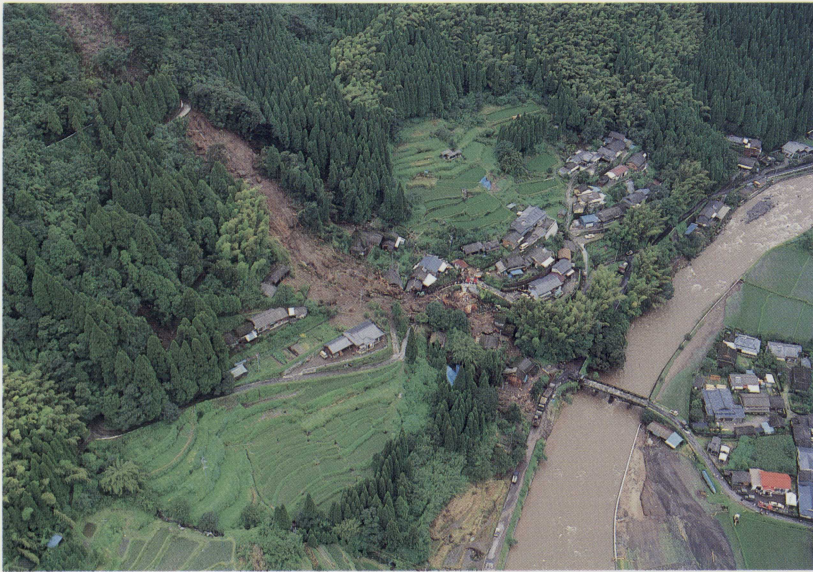
口絵写真 5 8月1日豪雨による隼人町小鹿野地区の山崩れ災害（国際航空写真株式会社提供）
避難し遅れた住民5人が犠牲者となった。

Photo 5 Koshikano landslide disaster, Hayato Town on Aug.1, 1993.
Five people who had been left behind died due to the landslide. (Courtesy of Kokusai Koku Shashin Ltd)

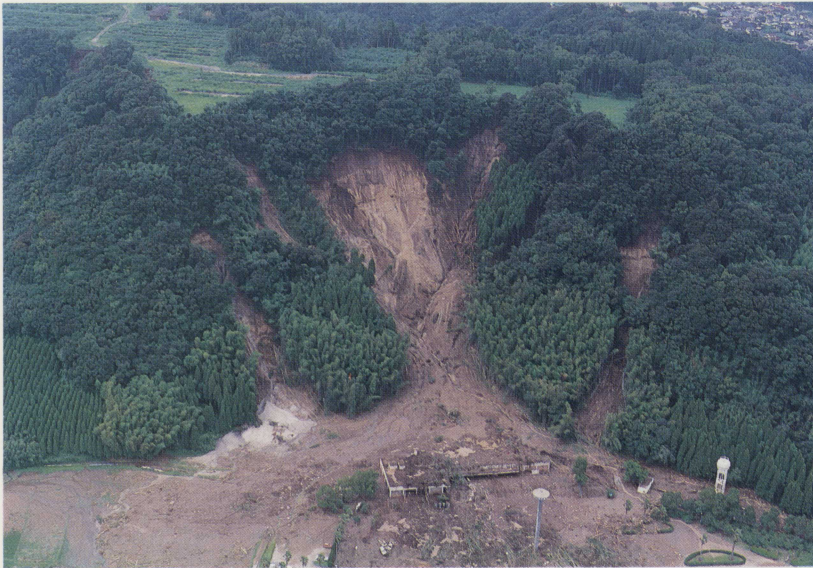
口絵写真 6 8月1日豪雨による九州自動車道桜島サービスエリアの埋没（国際航空写真株式会社提供）
断続的な崩壊土砂の流出によりレストランや売店など建物が土砂で埋まる。避難が早かったため、人的被害はなかった。

Photo 6 Debris flowing down at Sakurajima Service Area, Kyushu Expressway.
Intermittent debris flows buried the building on Aug.1, 1993. Refuge at an early stage resulted in no casualties. (Courtesy of Kokusai Koku Shashin Ltd)

始良郡始良町にある桜島サービスエリアの裏山が8月1日夜から2日未明にかけて断続的に崩れ、レストラン、休憩所などがある鉄筋の建物が全壊したほか（口絵写真6）、従業員用の駐車場に止めてあった乗用車7台が土砂により埋没した。崖崩れの規模は高さ約70m、

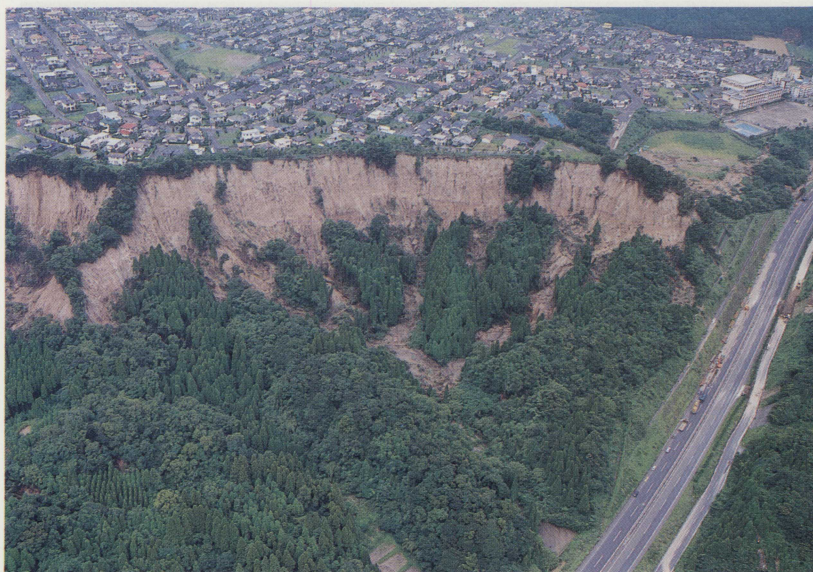
口絵写真 7 始良町平松始良ニュータウン周辺のシラス崖の浸食・崩壊（国際航空写真株式会社提供）

Photo 7 Progressive erosion on SHIRASU (thick accumulated volcanic materials due to pyroclastic flows) cliff at Hiramatu-Aira new town, Aira Town. (Courtesy of Kokusai Koku Shashin Ltd)

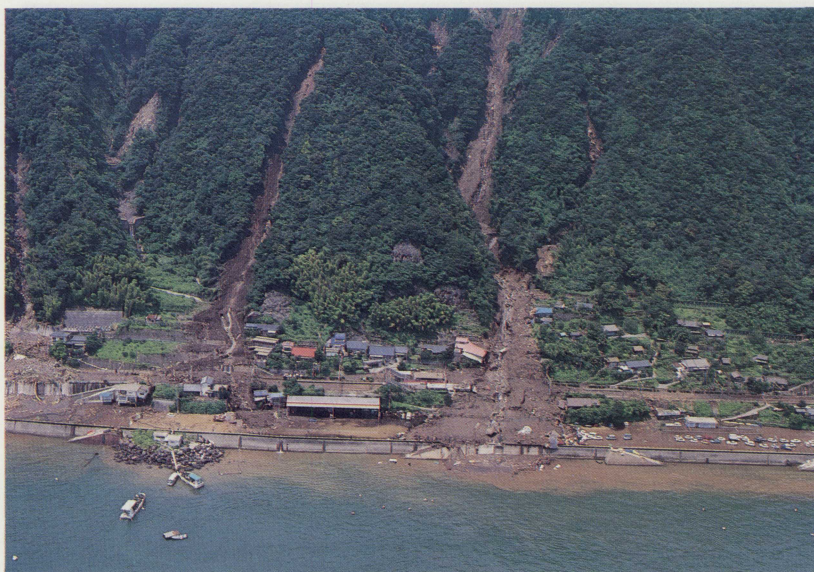
口絵写真 8 8月6日豪雨によるJR竜ヶ水駅付近の被害状況（国際航空写真株式会社提供）
駅の右側の土石流により停車中の先頭列車は引きちぎられている。

Photo 8 Damage in and around JR Ryugamizu station on Aug. 6, 1993 due to the flowing debris down the mountain side.

The flow of debris on the right side caused the front train carriage to be torn away from the rest of the train and tracks. (Courtesy of Kokusai Koku Shashin Ltd)

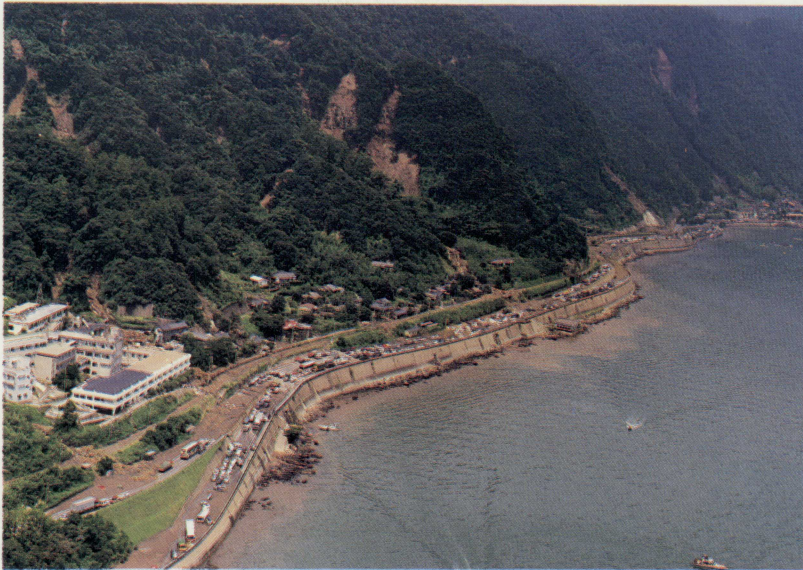
口絵写真 9 8月6日豪雨により土砂が流出した国道10号線と閉塞された自動車群（国際航空写真株式会社提供）

Photo 9 Blocked cars and trucks on the national road No.10 due to the flowing debris on Aug.6, 1993. (Courtesy of Kokusai Koku Shashin Ltd)

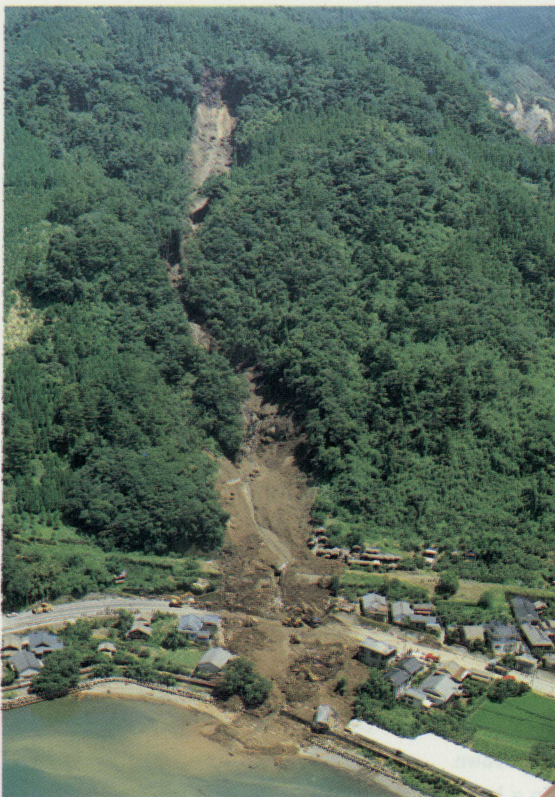
口絵写真10

8月10日豪雨（台風10号）による垂水市二川深港地区の土石流災害（国際航空写真株式会社提供）
避難していなかった3世帯5人が犠牲者となった。

Debris flow disaster at Nikawa-Fukaminato, Tarumizu City. Five people who have not refuged were dead due to the debris flow on Aug. 10, 1993. (Courtesy of Kokusai Koku Shashin Ltd)

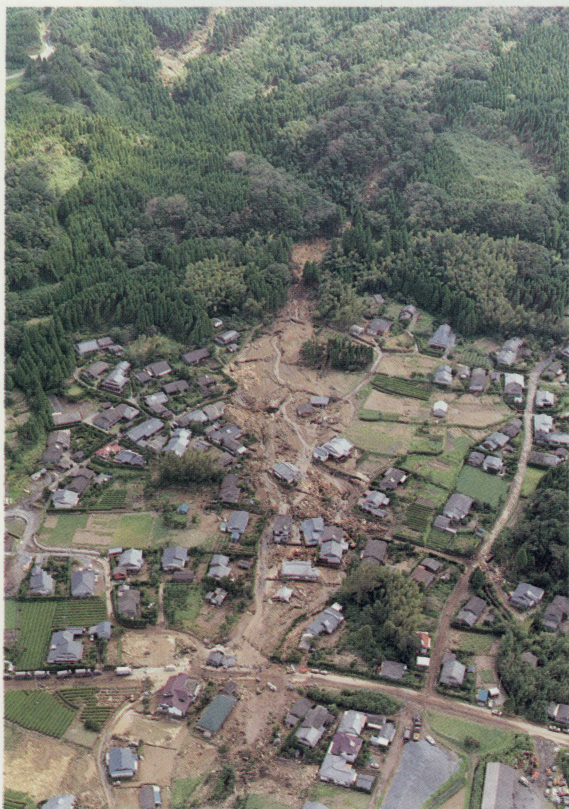
口絵写真11

9月3日豪雨（台風13号）による川辺町小野地区の土石流災害（国際航業株式会社提供）

Mudflow disaster at Ono, Kawanabe Town.

Nine lives were lost and twelve houses were completely destroyed due to the mudflow on Sept. 3, 1993. (Courtesy of Kokusai Kogyo Ltd)

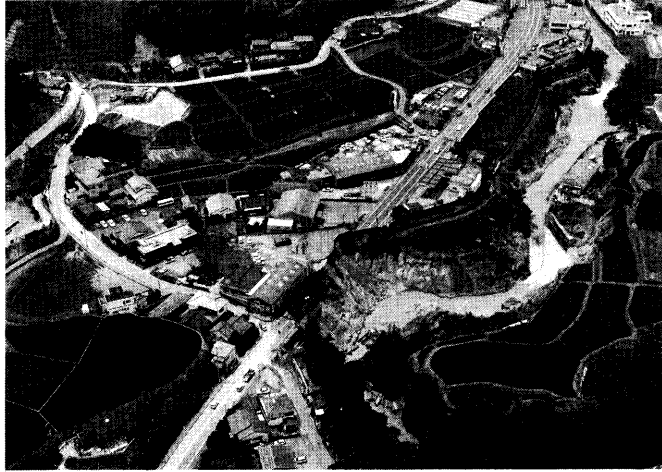
写真5.2-a 甲突川上流部の鹿児島市小山田町の国道3号線の陥没被害状況（国際航業株式会社提供）
以前は小河川であったが、8月6日の洪水により河岸が削り取られ、更に、国道3号線を挟み取り、道路の向い側の工場まで河岸侵蝕が拡大した。

Photo 5.2-a Damaged river wall of the Kotsuki River upstream in Oyamada-cho, Kagoshima City.
National road No. 3 along the Kotsuki River was completely destroyed due to erosion of the river wall. The river had been widened more than two times, which had been very small before the flood. The river expanded to the foot of the factory over the road. (Courtesy of Kokusai Kogyo Ltd)

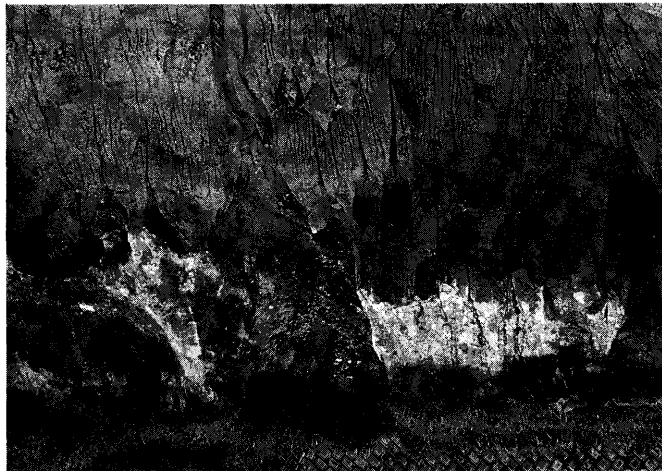
写真5.2-b 甲突川上流部の小山田町の国道3号線の陥没場所の河岸侵蝕状況
河岸のシラスが激しく侵蝕され、そこに、多くの穴が開いているのが見られる。

Phpto 5.2.b Damaged river wall of the Kotsuki River upstream in Oyamada-cho, Kagoshima City.
Many holes were discovered in the eroded river wall. The river wall consisted of SIRASU (thick accumulated volcanic materials due to old pyroclastic flows).

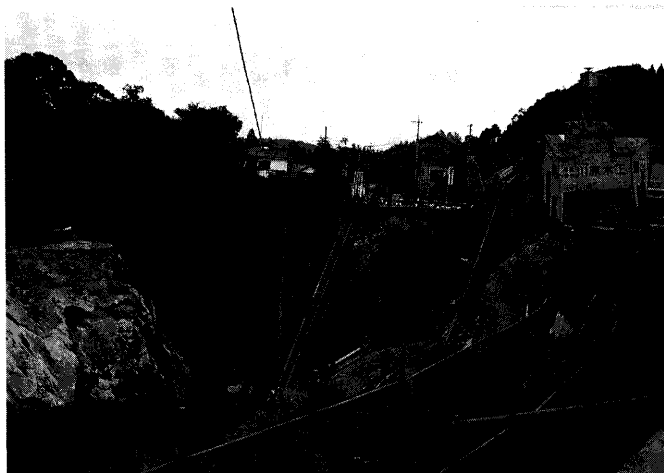
写真5.2-c 甲突川上流部の小山田町の国道3号線の陥没場所の被害状況
シラスが激しい侵蝕を受けた状況が分かる。

Photo 5.2-c Severe erosion of the river wall in the upstream of the Kotsuki River in Oyamada-cho, Kagoshima City.

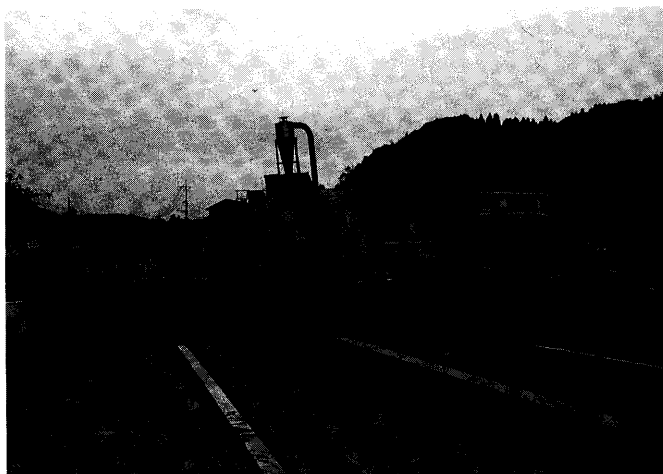
写真5.2-d 甲突川上流部の小山田町の国道3号線の陥没場所の被害状況
国道3号線は抉り取られ、更に、侵蝕は工場の下まで達した。

Photo 5.2-d Damaged national road No.3 along the Kotsuki River in Oyamada-cho, Kagoshima City.
The river expanded to the foot of the factory over the national road No.3.

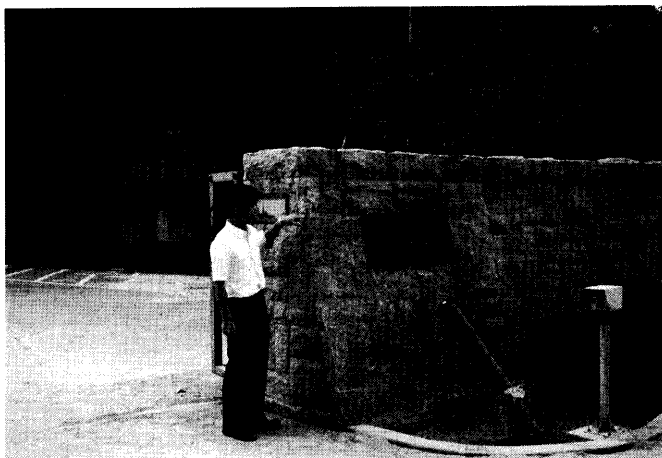
写真5.4 甲突川右岸河頭浄水場入口の洪水痕跡
洪水位は道路上1.1mに達した。

Photo 5.4 The flood mark at Kawazu Filtration Plant near the Kotsuki River, Kagoshima City.
The flood water had risen up 1.1 meters above the road.

中流部も同様に河床・河岸浸食が著しく、河沿いの低地は洪水に洗われ、多くの家が基礎を抉られ、流出・全半壊した。川沿いの洪水痕跡調査から谷底平野の浸水位は道路上1～2mであった。中には川沿い低地にある河頭中学校のように校舎がグランド面から約3.5mも浸水した地域もある(写真5.3-a,b)。この下流にある河頭浄水場も道路上1.1m浸水(写真5.4)し、水道水の供給が出来なくなった。写真5.5は浄水場付近の洪水直後の航空写真であり、洪水により左岸側の低地が著しい洗掘を受けている状況が分かる。写真5.6も甲突川の河頭中上流部の洪水直後の航空写真であり、河岸が著しく洗掘され、川幅が広がり、川沿いの家屋が倒壊している状況が分かる。写真5.7-a,bは伊敷町の甲突川に架かる飯山橋における洪水直後の河岸浸食状況と応急復旧後の状況を示している。橋に絡まっているゴミの状況から当時濁流がこの橋を乗り越えて流れていた状況が読み取れる。この地点の左岸側を国道3号線が走っており、そこでの浸水位は道路上1.4mにも達しており、河岸は激しく洗掘されている。更に、下流の谷底平野に位置する草牟田も著しい浸水被害を受けた。国道3号線沿いの浸水位は道路上1.5～2.0mであった。当時、この道路上で乗客を乗せた路線バスが洪水に流される事故が発生したが、幸いにしてバスの前方バックミラーが道路標識の鉄柱に引っかかり、一時止まったところで、避難中の会社員らの救助活動により乗客5人と運転手は救出された。

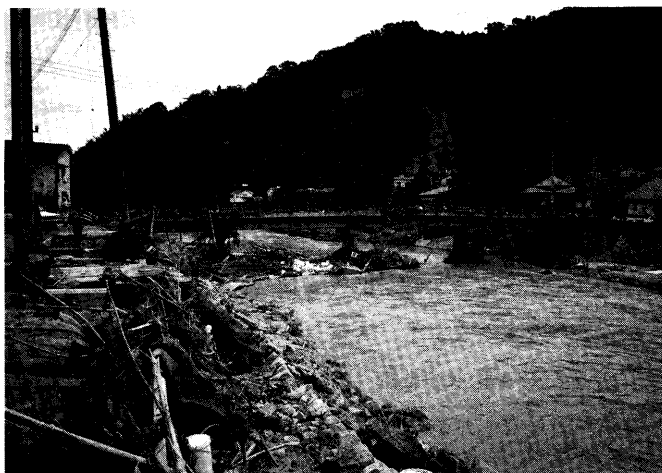
写真5.7-a 甲突川飯山橋付近の被害状況（鹿児島県河川課提供）
当時、洪水水位は左岸沿い国道3号線道路上1.4mにも達していた。河岸洗掘と橋の上の流木等の漂流物などから当時の洪水の激しさが読み取れる。

Photo 5.7-a Damaged Iiyama Bridge over the Kotsuki River, Kagoshima City. Flood water had risen up 1.4 meters above the national road No.3 along the river. Erosion of the river wall and the floating pieces of wood on the bridge indicate the severe flood. (Courtesy of River Work Division of Kagoshima Prefectural Government)

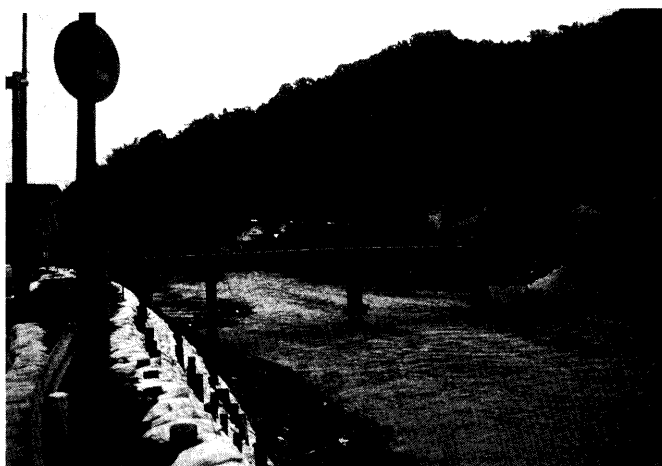
写真5.7-b 甲突川飯山橋付近の応急復旧状況
河岸の応急復旧作業は終わり、次の洪水に備えている。

Photo 5.7-b Repaired river wall at Iiyama Bridge for the next coming flood, Kagoshima City.

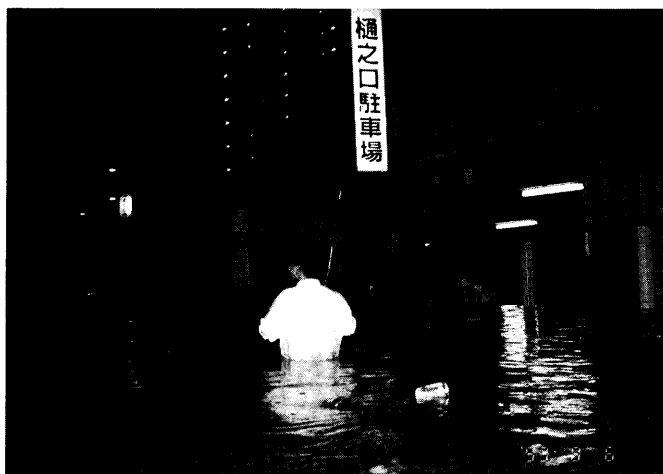
写真5.8-a 鹿児島市樋之口町の浸水状況（鹿児島県河川課提供）

当時、洪水位は道路上1.2mにも達していた。

Photo 5.8-a Inundated Toinokuchi-cho in Kagoshima City. Flood water rose up 1.2 meters above the road. (Courtesy of River Work Division of Kagoshima Prefectural Government)

上流域の谷底平野よりもやや浅いが、それでも河川沿い道路上で1.0～1.2mであった。中には薬師町、高麗町、甲突町等の地盤の低い市街地は浸水位が道路上1.5mに達した所もある。写真5.8-a,bは市の繁華街の天文館近くの樋之口町における洪水前後の浸水状況を示したものであり、この地点での浸水位は道路上1.2mであった。浸水区域は更に下流の国道225号線より西側で止まっている。この付近には鹿児島湾に注ぐ小河川があり、これら小河川の排水効果が現れたものと推測される。

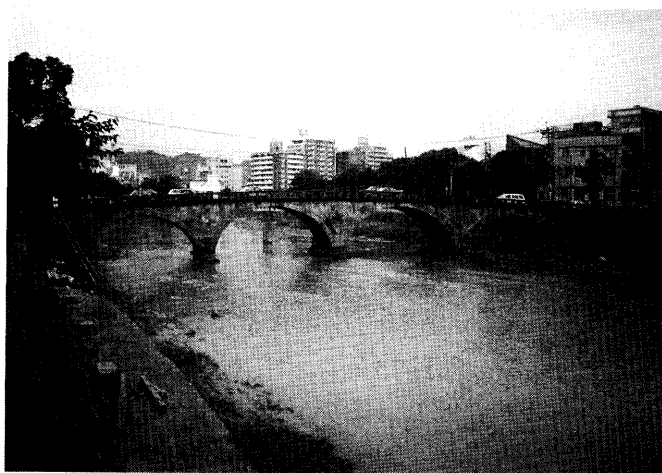
写真5.9-b 4連アーチ石橋の甲突川高麗橋
 Photo 5.9-b Korai Bridge crossing the Kotsuki River, one of five historical stone-bridges comprising 4 arches in Kagoshima City.

甲突川には写真5.9-a,bに示すように江戸時代末期（1840年頃）に作られた美しい5つの大きな石橋があったが、このうち写真5.10及び5.11に示すように、新上橋と武之橋が流出した。これら石橋によって河道の流下能力が制限されていたことが指摘されており、治水、文化財保存、公園利用、財政等を考慮した洪水対策が検討されている。

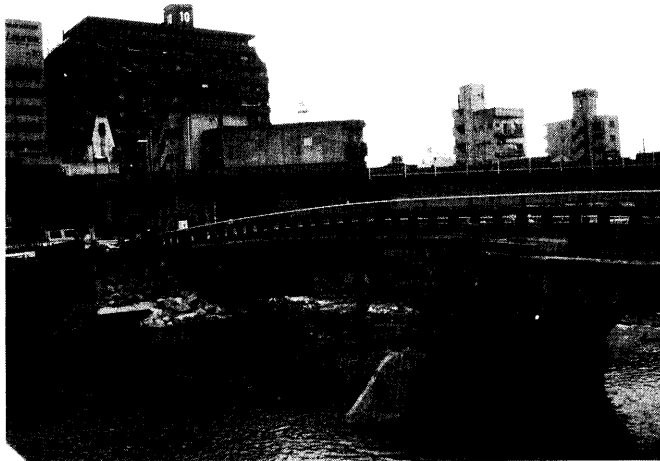
写真5.10 4連アーチ石橋の甲突川新上橋の流出跡

Photo 5.10 Damaged Shinkan Bridge crossing the Kotsuki River.
It was one of five historical stone-bridges comprising 4 arches in Kagoshima City.

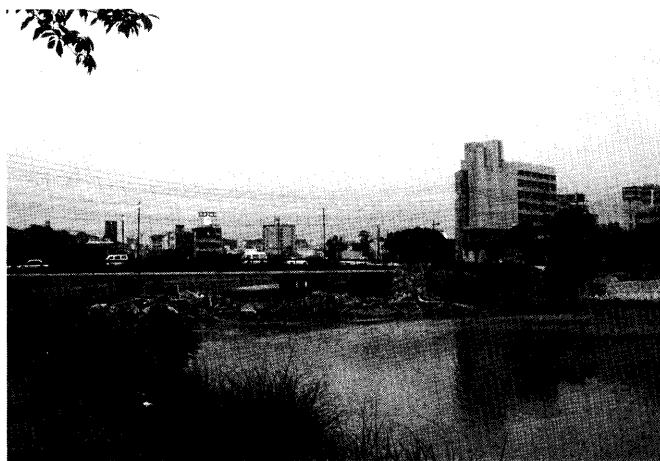
写真5.11 4連アーチ石橋の甲突川武之橋の流出跡

Photo 5.11 Damaged Takeno Bridge crossing the Kotsuki River.
It was one of five historical stone-bridges comprising 4 arches in Kagoshima City.

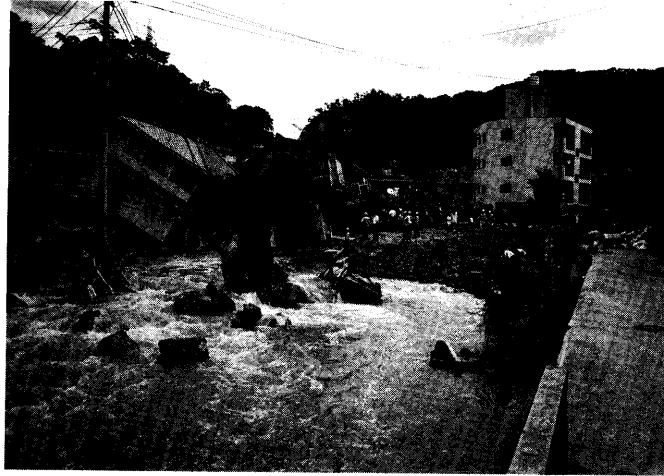
写真5.12-a 稲荷川清水中学校より上流の被害状況（鹿児島県河川課提供）
元の河道は土砂に埋もれ、氾濫流は土石、流木、車等押し流し、川沿いの家屋を倒壊させた。この洪水により川幅が倍以上に広がった。

Photo 5.12-a Damaged area near Shimizu Junior High School along the Inari River in Kagoshima City.
The river was buried by sand and rock, and was widened over than two times its normal width. Flood had brought sand, rock, wood, cars etc. These destroyed houses along the river. (Courtesy of River Work Division of Kagoshima Prefectural Government)

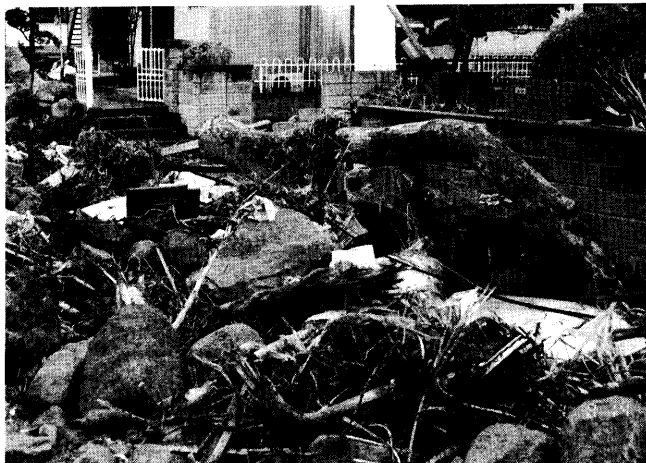
写真5.13 稲荷川右岸の稲荷町住宅地を襲った土石流跡（鹿児島県河川課提供）

Photo 5.13 Damaged residential area of Inari-cho on the right side of the Inari River struck by the debris flow. (Courtesy of River Work Division of Kagoshima Prefectural Government)

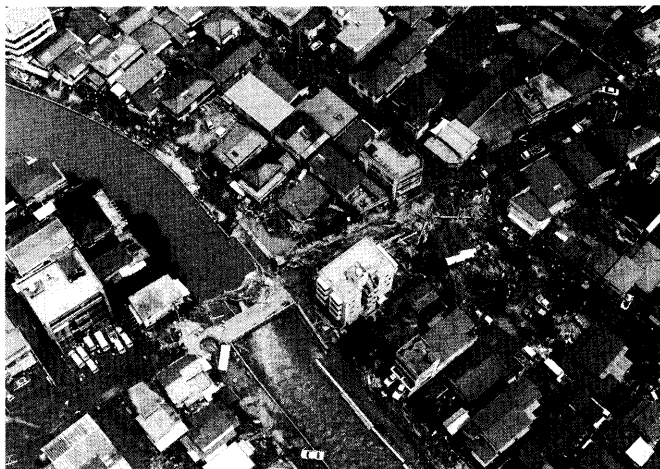
写真5.14 稲荷川一つ橋付近の被害状況（国際航空写真株式会社提供）

Photo 5.14 Damaged area near Hitotsu Bridge crossing the Inari River. Floating wood were caught by the Hitotsu Bridge. Flood water and wood had flowed onto the low-lying land on the left side of the Inari River in Kagoshima City. (Courtesy of Kokusai Koku Shashin Ltd)

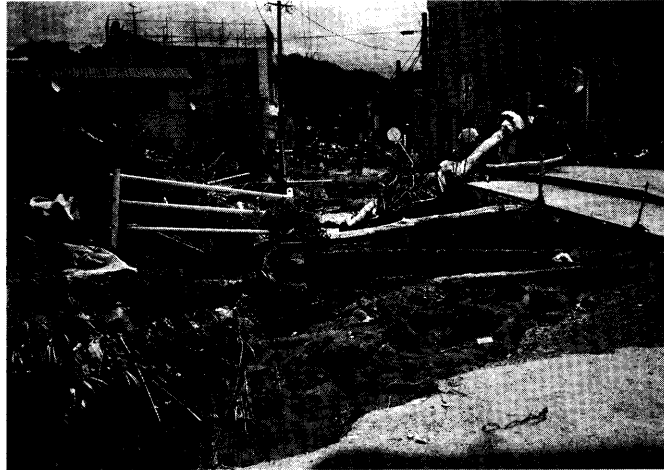
写真5.15-a 稲荷川一つ橋付近の洪水直後の被害状況（鹿児島県河川課提供）
当時、氾濫水の多くは写真中央部の橋上流の道路から写真奥の低地へ流れ込んだと推測される。

Photo 5.15-a Damaged area near Hitotsu Bridge crossing the Inari River just after the flood in Kagoshima City.

At the time of the flood, most of the flood water seemed to have flowed from the road above the bridge, which was in the middle of the photograph, to the low-lying land, which was in the upper part of the photograph. (Courtesy of River Work Division of Kagoshima Prefectural Government)

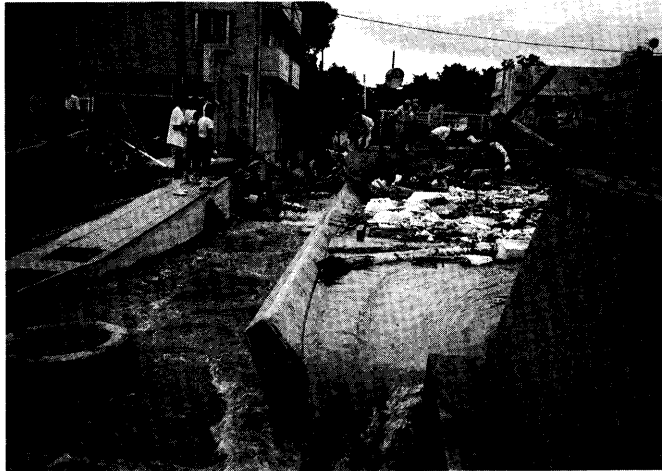
写真5.16-a 稲荷川一つ橋上流付近の被害状況（鹿児島県河川課提供）
左岸のコンクリート護岸が倒れ、洪水は左岸沿い道路を抉り取り、深く洗掘した。

Photo 5.16-a Damaged area of upper Hitotsu Bridge crossing the Inari River. Concrete river wall on the left side of the river fell down and flood water caused major damage of the road on the left side of the river. (Courtesy of River Work Division of Kagoshima Prefectural Government)

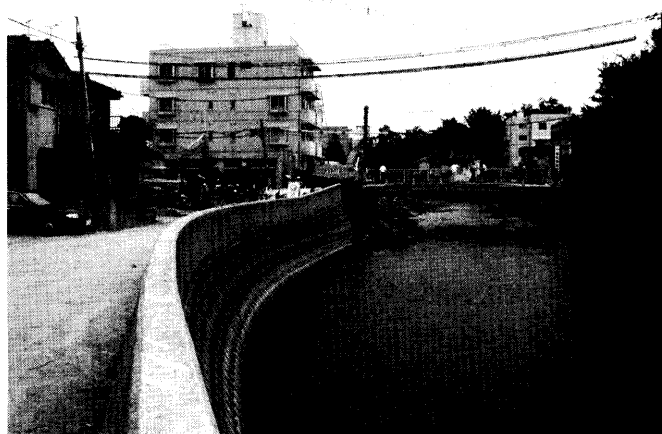
写真5.16-b 稲荷川一つ橋上流付近の応急復旧状況
左岸側で激しい氾濫が起こり、洪水は流木と共に低地へ流れ込んだ。当時の激しい洪水痕跡はないが、洪水直後に撮られた写真5.16-aと比較すると当時の洪水の激しさが分かる。

Photo 5.16-b Repairing area of upper Hitotsu Bridge crossing Inari River.
Severe overflow occurred at the left side of the river. Flood water and wood flowed onto the low land. Severe flooding identified as comparing Photo 5.16-a taken just after the flood with the photo taken on Sep. 2, 1993.

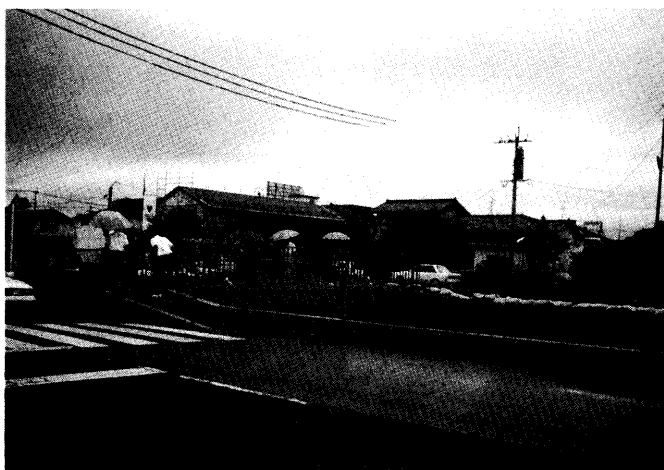
写真5.18-b 新川涙橋付近の平常時の河川状況

Photo 5.18-b River condition near Namida Bridge in ordinary days.

雨に対する洪水の応答は甲突川、稲荷川に比べると早くなっている。この流域は強雨域の南辺にあり、降雨量は比較的少く、幸いにして甲突川、稲荷川ほど洪水被害は大きくはならなかった。流域全体の浸水面積は52haであり、家屋の浸水被害は床上浸水182棟、床下浸水334棟であった。写真5.18-a,b及び写真5.19-a,bは郡元町三丁目付近の洪水時と洪水後の状況を撮ったものであり、川幅約9m、護岸の高さ約4mの河川を洪水が溢れながら流れている状況がよく分かる。当時、この付近の洪水位は護岸天端を10cm程度越えていたと考えられている。同地点の左右岸側の低地の浸水位は洪水痕跡調査から道路上0.3~0.4mであったことが分かった。

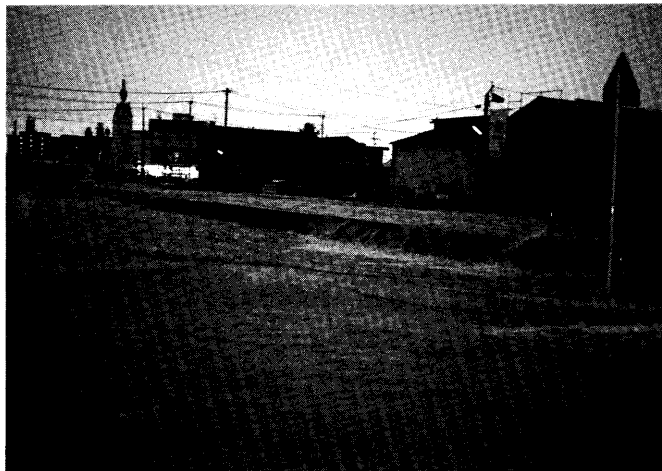
写真5.19-a 新川涙橋付近の氾濫状況（写真5.18-aの下流，鹿児島県河川課提供）
当時，洪水は護岸天端をやや越えて流れていた。写真左側では洪水位がやや上昇しており，それに伴う溢水が見られる。

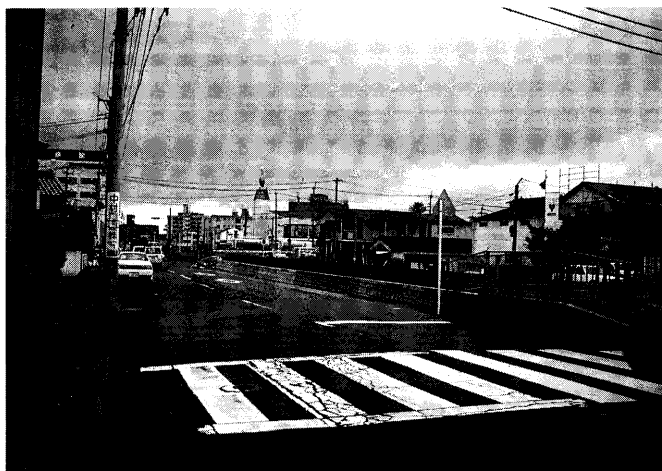
写真5.19-b 新川涙橋付近（写真5.18-bの下流）の平常時の河川状況

Photo 5.19-b River condition near Namida Bridge on ordinary days, which is situated downstream of the place pictured in Photo 5.18-b.

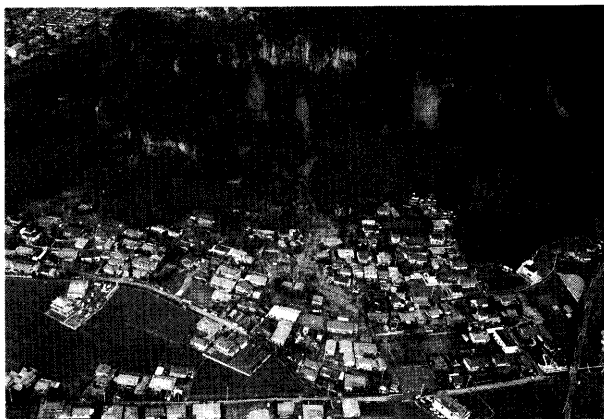
写真6.2 国分市姫城地区の山崩れ災害（国際航空写真株式会社提供）

8月1日発生。住宅全壊5棟，死亡者なし。
Photo 6.2 Landslide disaster at Himegi, Kokubu City. This landslide occurred on Aug.1,1993. Five houses was completely destroyed with no casualty. (Courtesy of Kokusai Koku Shashin Ltd)

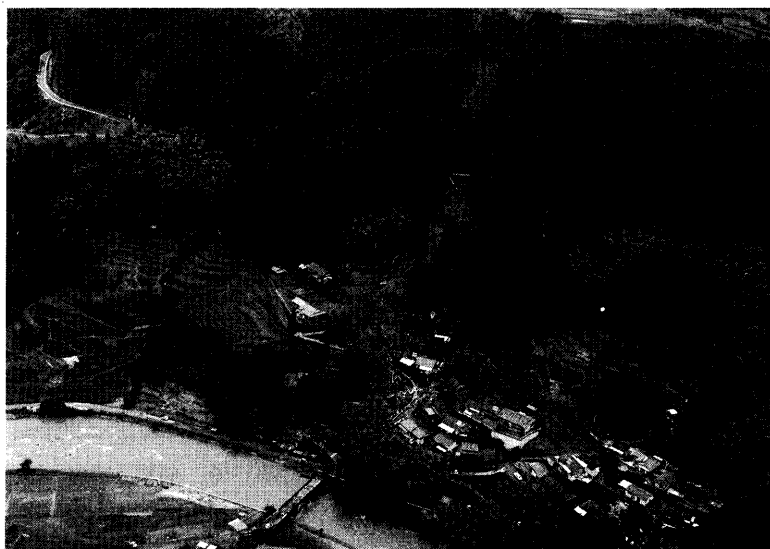
写真6.4 隼人町小鹿野地区の山崩れ発生状況（国際航空写真株式会社提供）
8月1日発生。写真左下は霧島川と上小鹿野橋。

Photo 6.4 Overview of Koshikano landslide, Hayato Town

This landslide occurred on Aug.1, 1993. The left lower side of the photograph shows Kirishima river and Kamikoshikano-bashi bridge. (Courtesy of Kokusai Koku Shashin Ltd)

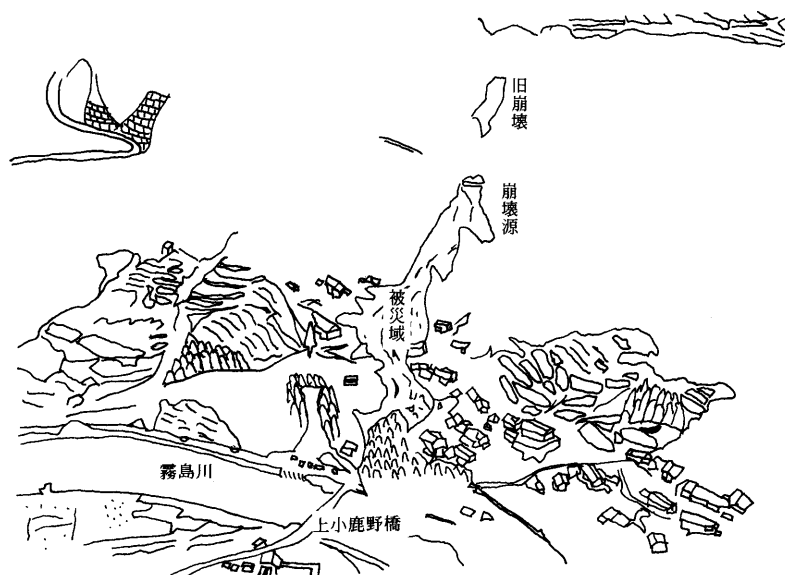
図6.8 隼人町小鹿野地区の被災状況のスケッチ（写真6.4参照）

Fig.6.8 Sketch of disaster-stricken area at Koshikano, Hayato Town (See Photo 6.4).

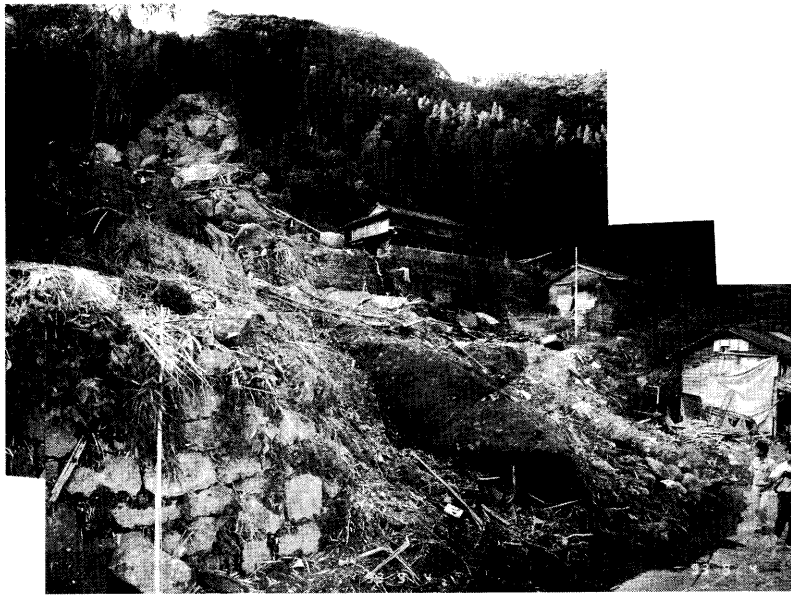
写真6.5 隼人町小鹿野地区の被災状況
写真左上の青いシートの部分が崩壊源。
Photo 6.5 Koshikano landslide, Hayato Town.
Blue sheets indicate the source area.

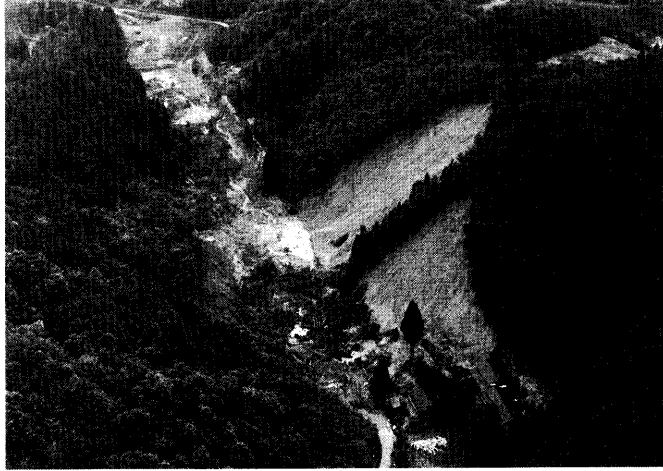
写真6.7 霧島町大窪地区の山崩れ状況（国際航空写真株式会社提供）

Photo 6.7 Okubo landslides, Kirishima Town. (Courtesy of Kokusai Koku Shashin Ltd)

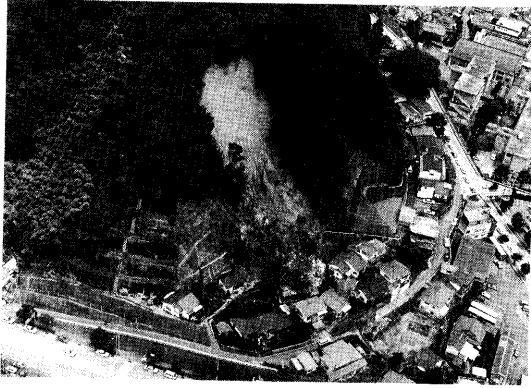
写真6.8 鹿児島市伊敷町飯山地区の崖崩れ
(国際航空写真株式会社提供)

Photo 6.8 Landslide at Iiyama, Ishiki-cho, Kagoshima City. (Courtesy of Kokusai Koku Shashin Ltd)

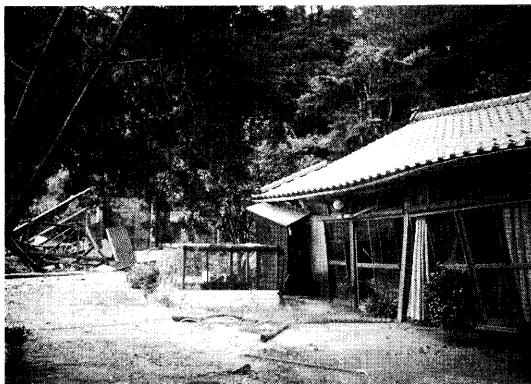
写真6.11 鹿児島市祇園之州町の被害家屋
住家内に土砂が流れ込んでいる。

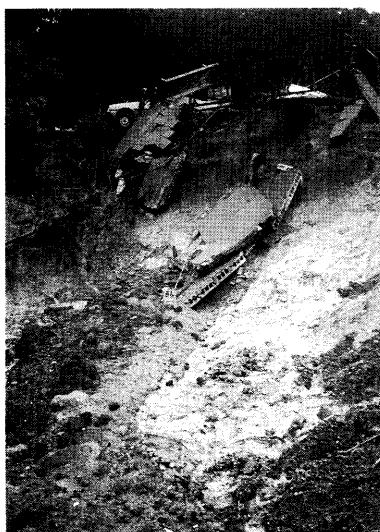
写真6.12 鹿児島市祇園之州町の山脚浸食によるガレージの
倒壊

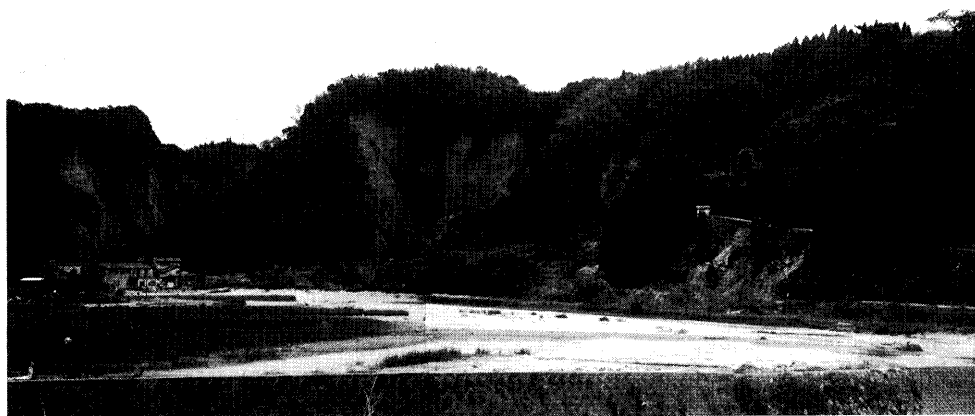
写真6.13 鹿児島市塚田橋付近のシラス斜面の崩壊

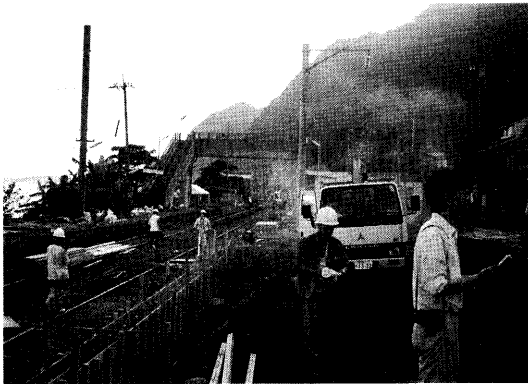
写真6.15 J R 竜ヶ水駅の復旧工事状況
写真右側（竜ヶ水谷第2溪流）から土石流が流下した。

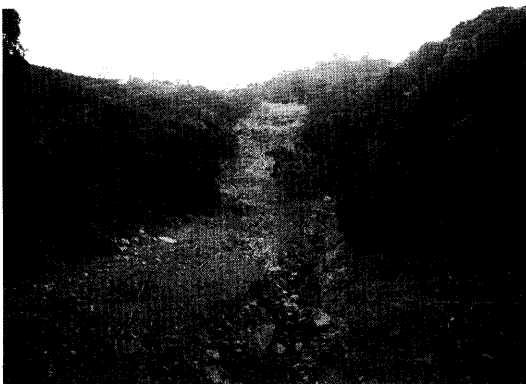
写真6.17 竜ヶ水谷第2溪流の崩壊源

Photo 6.17 Source area in Ryugamizudani No.2 stream.

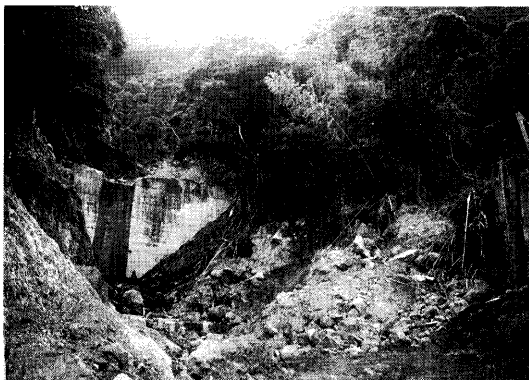
写真6.18 竜ヶ水谷第2溪流の中腹にある砂防ダム

Photo 6.18 Sabo-dam in Ryugamizudani No.2 stream.

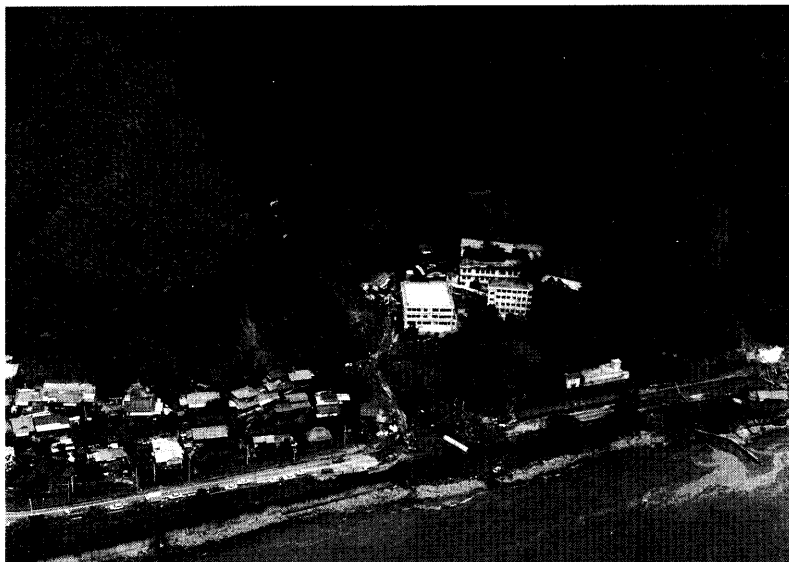
写真6.19 花倉地区の被災状況

写真中央の四角い屋根の建物（花倉病院）が崩壊土砂の直撃を受けた。（国際航業株式会社提供）

鹿児島市吉野町竜ヶ水地区から南東に3kmほど離れたところに花倉地区がある。花倉地区には鉄筋構造4階建ての花倉病院がある。この付近では最大の建物である。8月6日23時頃、花倉病院背後の標高78m付近の斜面（平均勾配30°～32°）が高さ20m、幅10m、深さ3～7mにわたって崩れ、直下にある病院の1階の2室を直撃した（写真6.19～6.22、図6.13、6.14）。流下土砂の一部は海にまで達した。現場調査によれば花倉層の上部の崖錐性堆積物が透水性の低い花倉層を境界として崩壊したもので、崩壊により露出した花倉層のすべり面は粘土化して滑り易くなっていることが明らかになった（写真6.23、6.24）。この流下土砂により病院内にいた入院患者ら24人が生き埋めとなり、9人の死者がでた。被災当時、入院患者172人や避難住民など数百人が病院内にいたという。この中には午後7時過ぎには雨がひどくなってきたため、市内から始良方面へ行くバスも臨時停車し、病院に避難したバスの乗客約30人も含まれている。現場に通じる唯一の道路である国道10号線は各所で寸断され重機が運び込めないため、作業は難航した。同地区では病院をはさむ形でまず2つの崖崩れが発生。最後に土石流が病院を襲った。花倉病院の他、周辺の住家で全壊4棟、半壊1棟、死者6人の被害が出た。

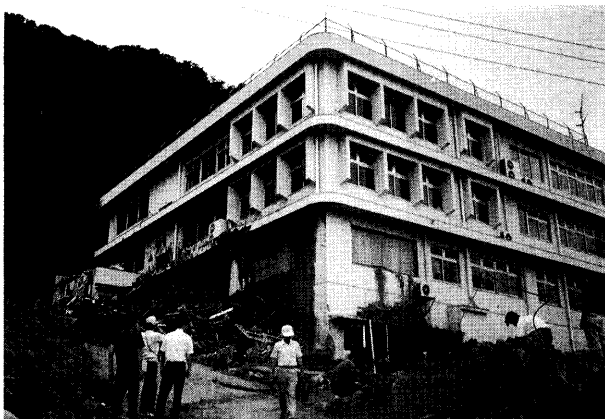
写真6.20 花倉病院の被災状況
崩壊土砂は左側から流下，病院の一階を直撃.

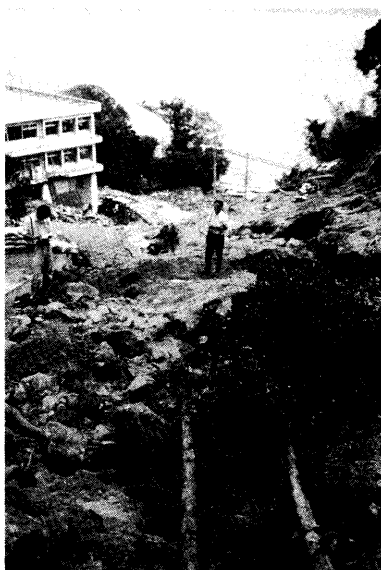
写真6.21 上流からみた花倉病院
Photo 6.21 The Kekura hospital taken from upstream.

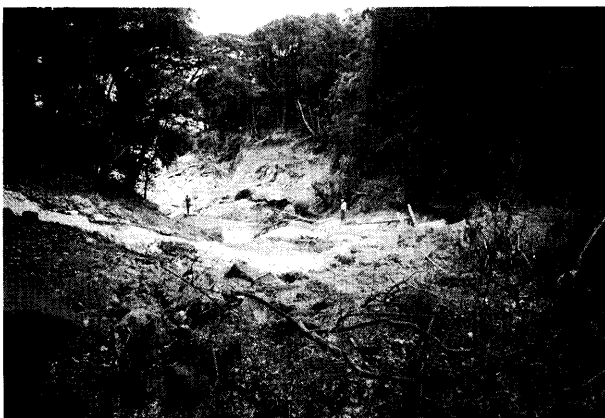
写真6.22 花倉地区の崩壊源から下流を眺む
崩壊土砂は写真中央から流下，左方へ曲がって病院を直撃した.

Photo 6.22 Kekura landslide area looking downward from the source area. Debris slid down to the left and struck the hospital.

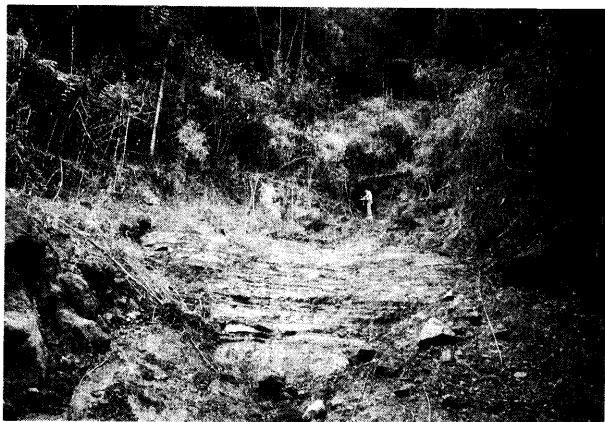
写真6.23 花倉地区の上流の崩壊源
Photo 6.23 Source area of Kekura landslide.

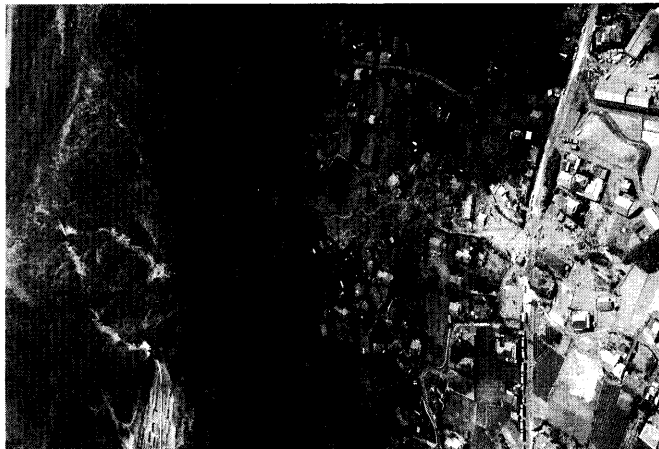
写真6.28 川辺町小野地区の土石流災害 (国際航空写真株式会社提供)
9月3日発生. 写真下を左右に走る道路は県道頼娃-川辺線.
Photo 6.28 Mudflow disaster at Ono, Kawanabe Town. This mudflow occurred on Sept.3,1993. The prefectural road (Ei-Kawanabe line) runs across the line. (Courtesy of Kokusai Koku Shasin Ltd)

薩摩半島中部の川辺町小野地区では9月3日22時50分過ぎ、小野谷川上流（流域面積0.04km²）で土石流が発生し、麓の住家20棟を襲い、26人が生き埋めになった。そのうち17人は救出されものの9人の死者が出た。小野地区は川辺町役場から約1.8km南西に位置する県道頰娃－川辺線の山地沿いの地区である。県道を隔てて水田が広がっており、303世帯の住民が住んでいる。被災地区の山あいから流れでた土石流は約560m、幅約80mにわたって拡散、堆積した（写真6.28、図6.19、6.20）。現地調査によると被災地全体にわたって流出・堆積土砂は少なく、土石流というよりは高速の洪水流に近い状況であったと思われる（写真6.29、6.30、口絵写真11）。この付近の地質は中生代白亜紀の砂岩・頁岩を基盤として斜面裾部には熔結凝灰岩、シラスが堆積している。周辺の植生は大部分が杉の人工林である。今回の土石流によって21世帯65人が被災し、死者は9人、重傷者3人、軽傷者16人、住家の全壊12棟の被害がでた。土石流の発生の一報が警察に入ったのは22時53分頃である。9月3日夜から地元消防団員ら約200人の他に4日未明から国分自衛隊の応援約170人も加わり、行方不明者の本格的な捜索が行われた（写真6.31、6.32）。川辺町では台風13号の接近に備えて9月2日夜から3日昼にかけて繰り返し、住民に避難を呼びかけたが、公民館など5ヶ所の避難先に移ったのは川沿いの住民だけでこの小野地区の住民はほとんど避難していなかった。3日21時には風雨が弱まり、河川の水位も低下してきたため避難した住民も帰宅した。土石流は雨がおさまって数時間後に襲ってきたという。

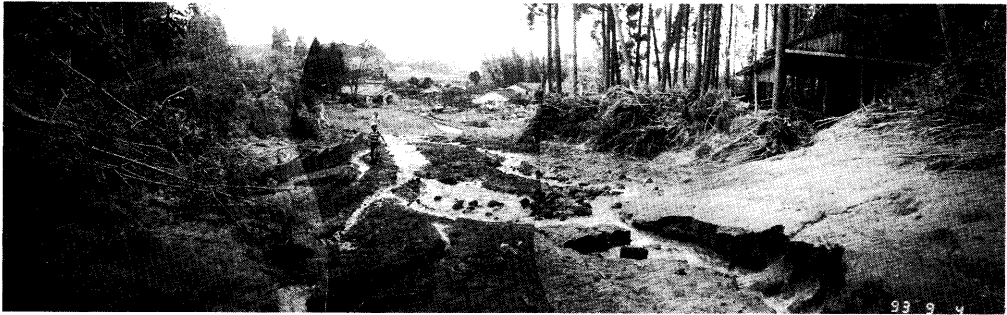
写真6.29 川辺町小野地区の谷の出口から被災地区を眺む
Photo 6.29 Upstream of the stricken area of Ono, Kawanabe Town.
 Photograph was taken at the mouth valley.

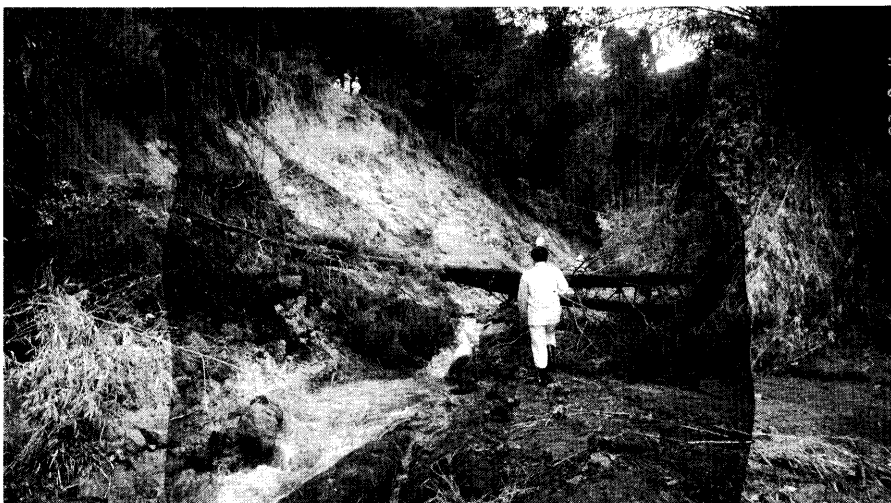
写真6.33 川辺町小野地区の土石流流出部付近

写真中央部の黄色っぽい崩壊部分が旧鉄道盛土跡。盛土下を通していた排水管が詰まったため上流側が湛水し、破堤して土石流化したものと考えられる。

Photo 6.33 Mouth of the valley at Ono, Kawanabe Town. The yellowish part in the middle is the mound of old railroad track. Water of valley has been discharged through the drain pipe in the mound, but the pipe has been blocked by drifted logs, twigs and sand due to severe rainfall, and then the mound was broken to debris flow by the damming of stream.

この小野地区の谷の出口付近には昭和59年に廃止された旧南薩鉄道知覧線の軌道跡の盛土があった（写真6.33）。被災前，上流から流れ出る水はこの盛土内に設置されたボックスカルバート管（1.2m×1.2m）によって排水されていたそうである。この排水管も流出土砂，流木などによってかなり閉塞していたのであろう。今年の長雨の時にはこの盛土より上流側が湛水し池が出来ていたといわれている。今回の豪雨により流出してきた溪流の水もこの盛土で堰止められたものの，水位の上昇とともに盛土が絶えられなくなって破壊したのと考えられる。そして堰止められた大量の水による鉄砲水となって流下したものであろう。

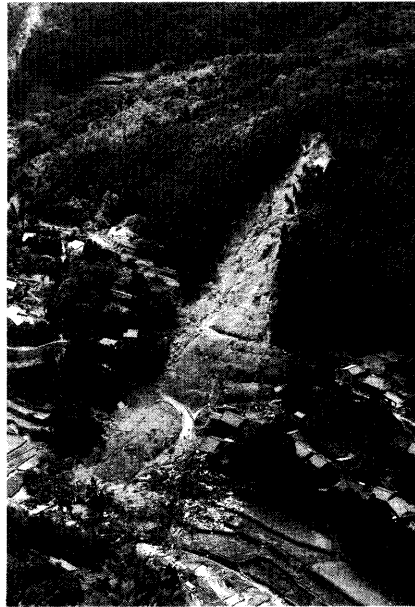
写真6.34 金峰町大坂扇山の山崩れ災害（国際航業株式会社提供）
 9月3日発生。最初避難していた公民館裏が崩れ出したため、下方の住家に移動していたが斜面上方で発生した山崩れに襲われ20名が死亡した。

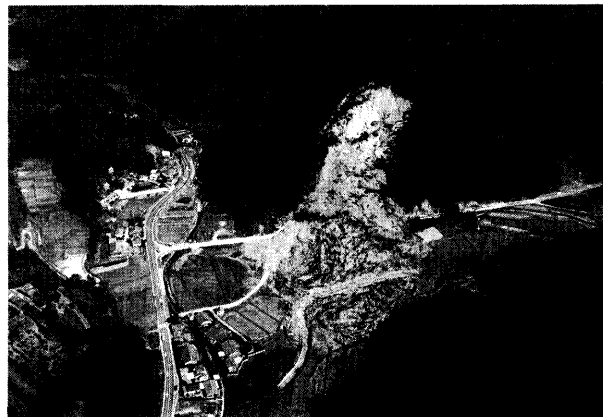
写真6.35 日置郡日吉町で発生した毘沙門地すべり（国際航空写真株式会社提供）
 9月20日発生。住家の全壊2棟（幅100m、高さ50m、推定崩壊土量10万m³）。

Photo 6.35 Bishamon landslide, Hiyosi Town. This landslide occurred on Sept.20, 1993 and destroyed two houses completely. The source area is 50m in height, 100 m in width and 0.1 million cubic meters in volume. (Courtesy of Kokusai Koku Shasin Ltd)
